# KPI

- NON COMPLIANCE MANAGEMENT
- ROOT CAUSE ANALYSIS
- IPQC – IN PROCESS QUALITY CONTROL
- MAIN CLAIMS
- SCRAPS MANAGEMENT
- 2023 Vs 2024 NON COMPLIANCE
- SUPPLY CHAIN DATA
- NUMBER OF CHANGE DIES – TOT 2024
- H/CHANGE DIES FROM SEPT TO DEC
- H/WORK PER MACHINE
- SILTE PLANT OEE

# Main Claims

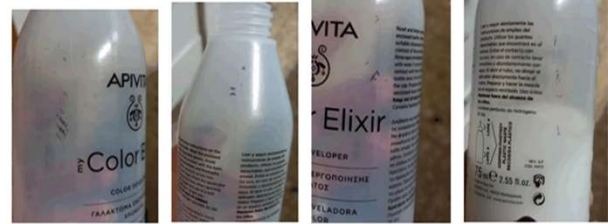
| | | <b>Descrizione dell'anomalia</b><br>Articolo 360 --> pz macchiati di inchiostro e/o attaccati tra loro per presenza di inchiostro in eccesso sui flaconi . La problematica si presenta su circa 2000 flaconi | | <b>Contromisura primaria applicata:</b><br>A- Abbiamo proceduto a normalizzare il funzionamento della sonda verificando il rispetto del corretto range (90/88) per tutta la settimana scorsa.<br><br><b>Contromisura secondaria applicata :</b><br>Considerato che il periodo a più alto rischio per questo tipo di non conformità risiede nella stagione delle nebbie, fino a Maggio 2025 sarà previsto un test aggiuntivo che consiste nello sfregare due flaconcini fra loro nella parte con maggiore presenza di inchiostro e sarà fatto subito all'uscita dal forno con una frequenza pari a 1 ogni 400 pezzi, cioè uno ogni scatola. | | | | | | |
| | | <b>Causa radice individuata</b><br>La N.C. che ci avete segnalato si è verificata a causa di un anomalo funzionamento del forno di essiccazione post stampa.<br><br>Il forno ha una regolazione che prevede il raggiungimento dei 90° e poi stacca l'alimentazione sino a scendere a 88°, quindi si riattiva fino a 90 e ancora 88 e così via per tutto il tempo di produzione.<br><br><u>Abbiamo riscontrato</u> che la sonda interna, a volte, attiva l'input di riaccensione quando l'effettiva temperatura interna scende addirittura sotto agli 80°, non sempre uguale, ma comunque non conforme.<br><br>In effetti abbiamo verificato che nella circostanza in cui si concretizzava l'anomalia, i flaconcini asciutti in superficie potevano rilasciare tracce di colore se sfregati tra loro (manualmente).<br>Quando invece la sonda funzionava correttamente nessuna traccia dopo lo sfregamento. | | | | | | | | |

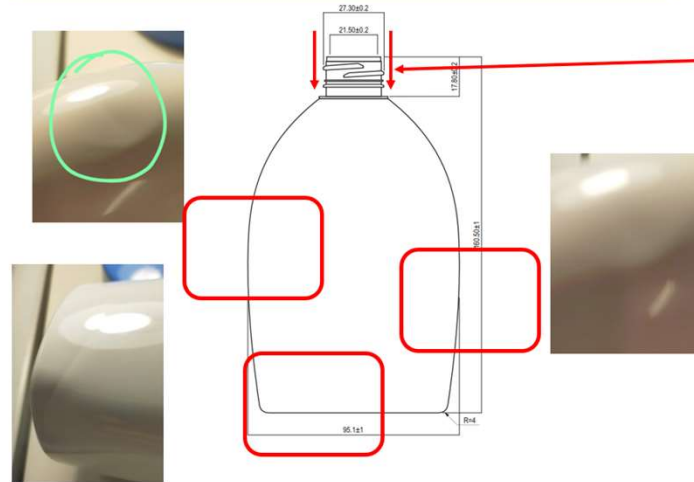
## Deformazioni su 12 campioni su 33 ricevuti

Ovalizzazione media dei flip top superiore dello 0,3mm quindi KO, inoltre alcuni tappi sono deformati sulla parte superiore  
Questa anomalia crea la mancata adesione dei 2 filetti e quindi la perdita dei flaconi

Questo tipo di deformazioni sono causate dal calore o dall'eccessivo carico sul flacone, che schiacciano il collo deformandone la base. Molti Pz hanno un top load <20kg e già deformati

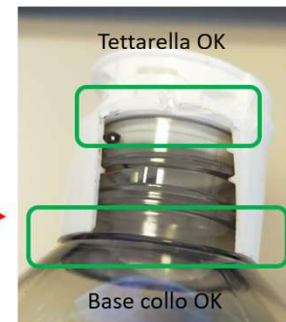
Condizione non ottimale, senza la luce tra base collo e tappo, non si può vedere se la tettarella lavora effettivamente in serraggio. In questo caso bisogna prendere un flacone identico di colore NEUTRO e provare i tappi tagliati lateralmente e controllare se la tettarella entri o meno nel tappo

Esito della verifica OK

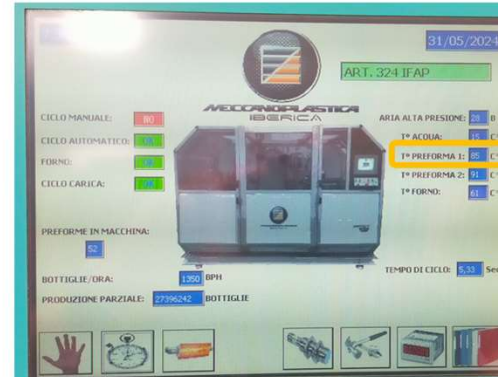
Temperatura di lavorazione preforma presso Silte → 85°

Sleeve pack dichiara che nel forno utilizza una temperatura media di 85° per applicare lo sleeve. Sul flacone andrebbe applicata una temperatura di almeno 11/12 gradi in meno rispetto alla preforma per non creare deformazioni

Applicare lo sleeve ad una temperatura inferiore (avvicinandoci il più possibile a 72 gradi )
